**INSPEÇÕES E TRABALHOS SUBAQUÁTICOS ATRAVÉS DE ROV,
APRESENTAÇÃO DE CASOS DE SUCESSO**

Fabio IANNOTTA
Diretor – Hibbard Inshore Brasil.

A Hibbard Inshore, empresa de plurianual experiência em operações subaquáticas INSHORE com ROV, foi contratada a fim de executar inspeções e trabalhos subaquáticos nas UHE de Yauco I e Yauco II (PREPA Puerto Rico Electric Power Authority)

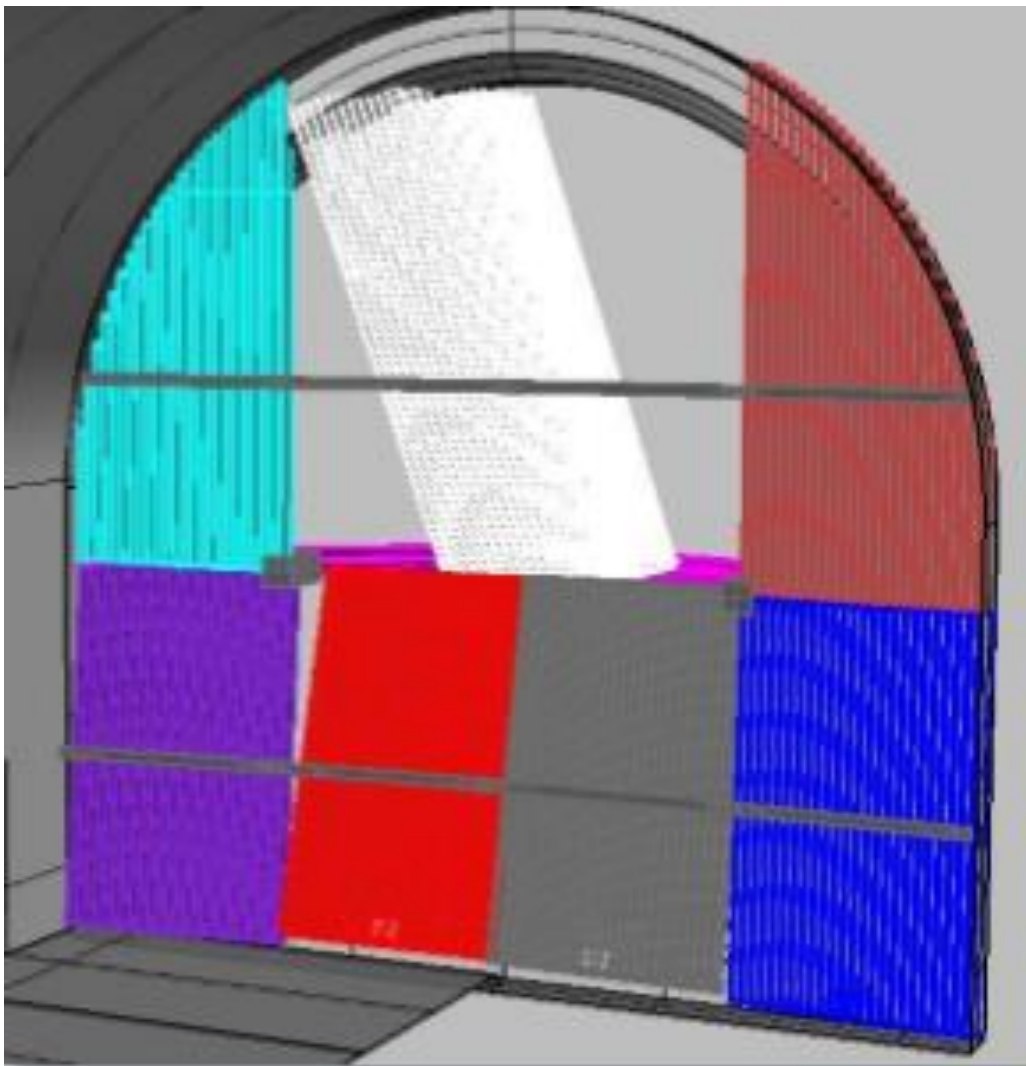
Em Yauco I, a PREPA observou detritos nas turbinas. Isto levou-os a suspeitar que havia um problema com as grades da tomada d'água(trashrack) a jusante do rock-trap.

Figure 1: Reconstrução CAD das grades

O processo de reconstrução começou com a instalação de um novo feixe de suporte para as grades. As restantes secções das grades foram trazidas de volta ao alinhamento e aparafusadas no novo feixe de suporte. A Hibbard Inshore redesenhou

as seções das grades para que eles teriam maior resistência e poderiam ser instaladas por um ROV.

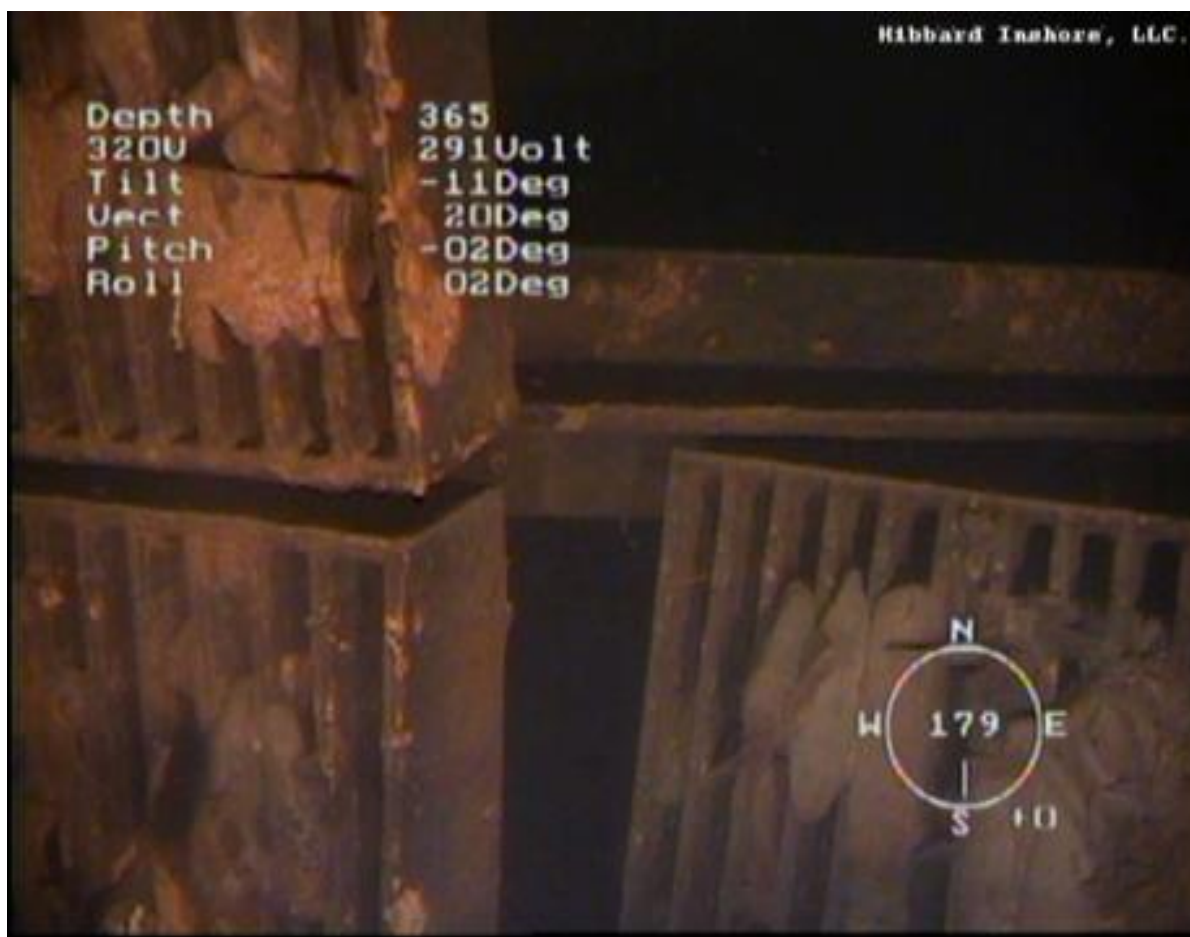
Figure 2: Imagens das grades

Em Yauco I, as grades eram localizadas em cerca de 120 metros de profundidade. Uma seção das grades do peso de 1100 kg tinha sido separada e movida para baixo do conduto forçado a aproximadamente 250 metros a jusante.

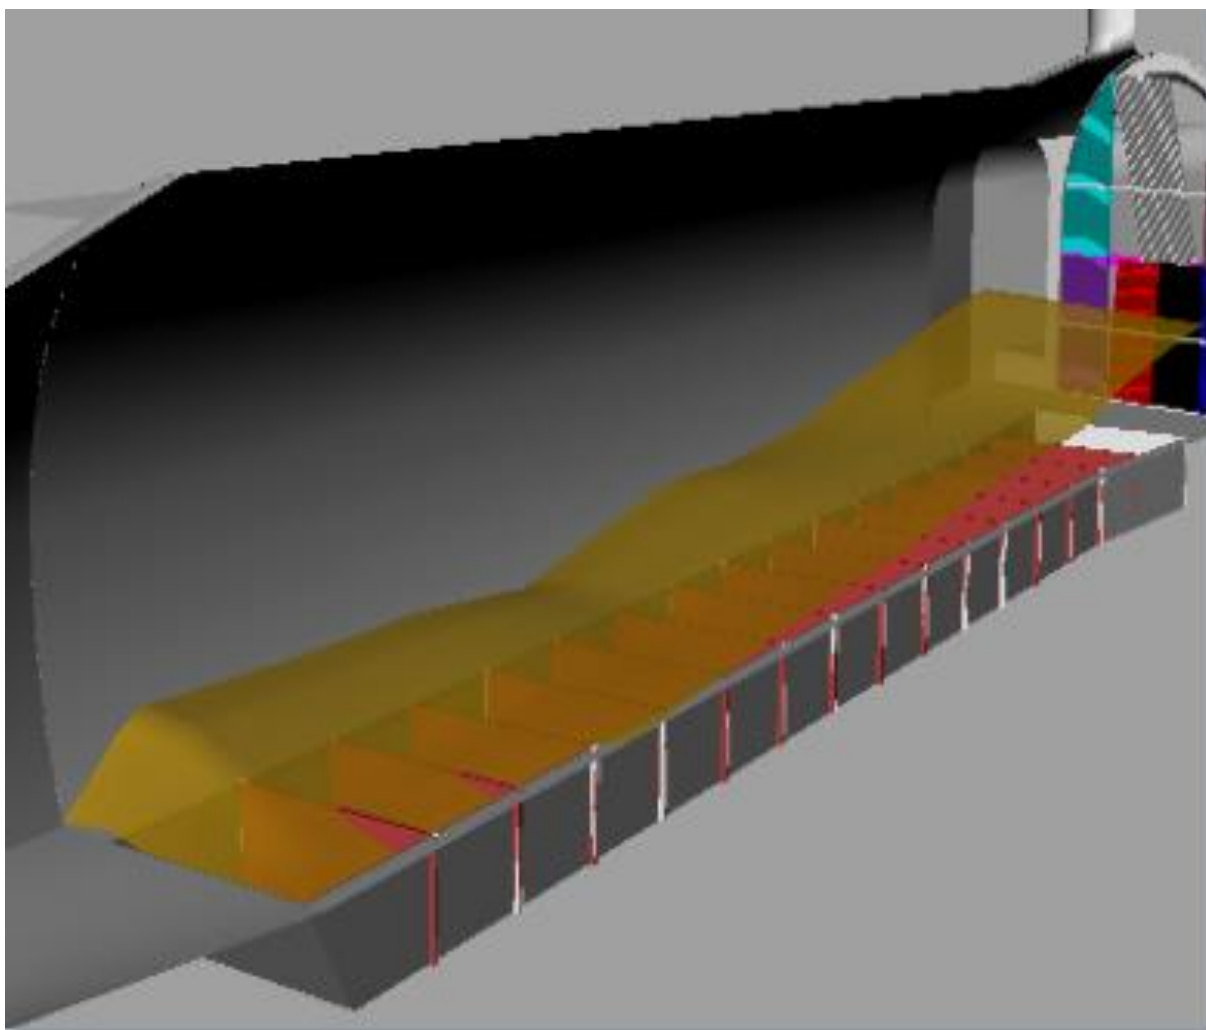
Figure 3: Reconstrução CAD do Rock-trap e dos Sedimento mapeado

O rock-trap de 30 metros de comprimento estava transbordando de sedimentos e rochas, havia cerca de 277 metros cúbicos de detritos identificados, mais que o dobro da capacidade que era de 133 metros cúbicos.

Após a remoção das grades, os braços do ROV foram usados para manobrar a mangueira de sucção da bomba em todas as áreas do rock-trap de 30 metros de comprimento para remover o sedimento e os detritos. O ROV (e bomba) removeram 254 metros cúbicos de sedimento.

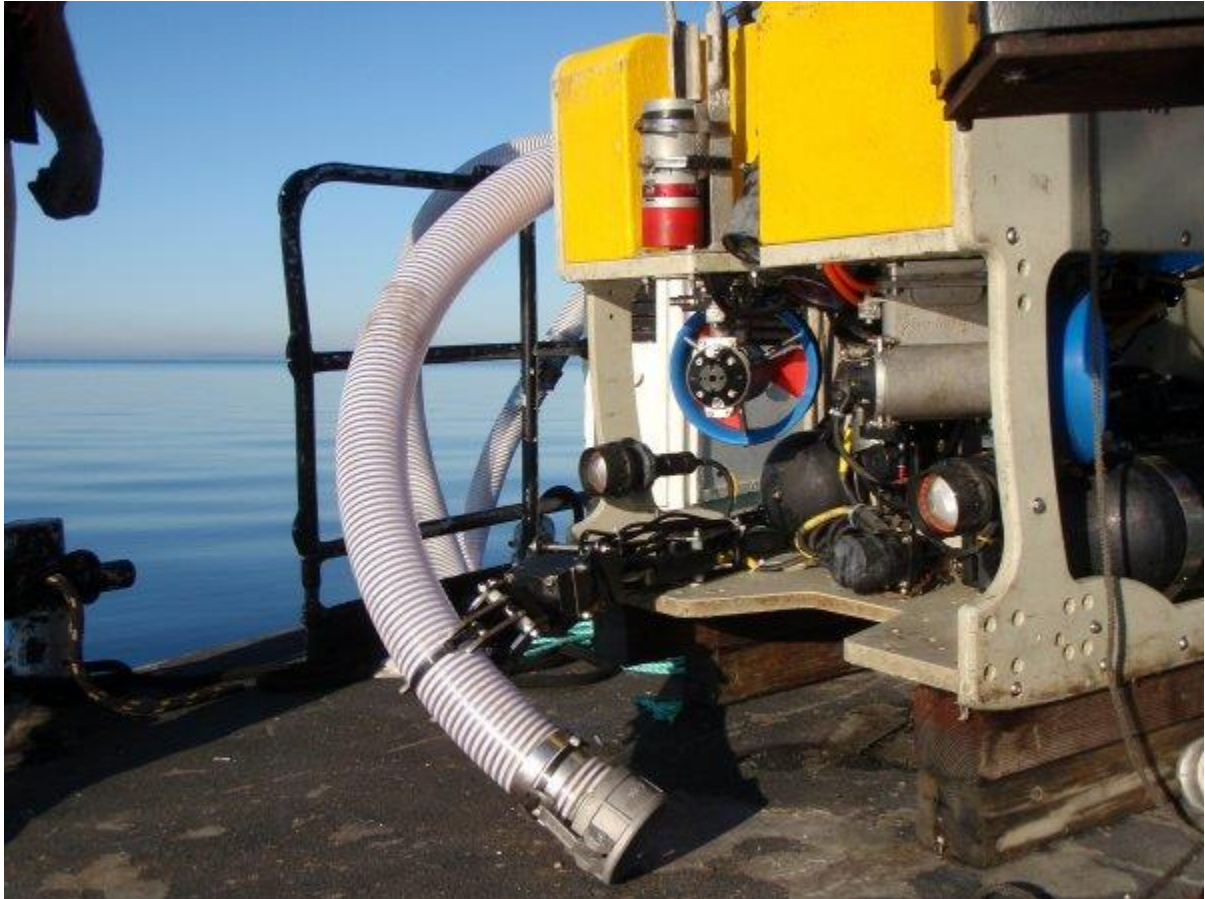
Figure 4: ROV pronto para remoção de sedimentos

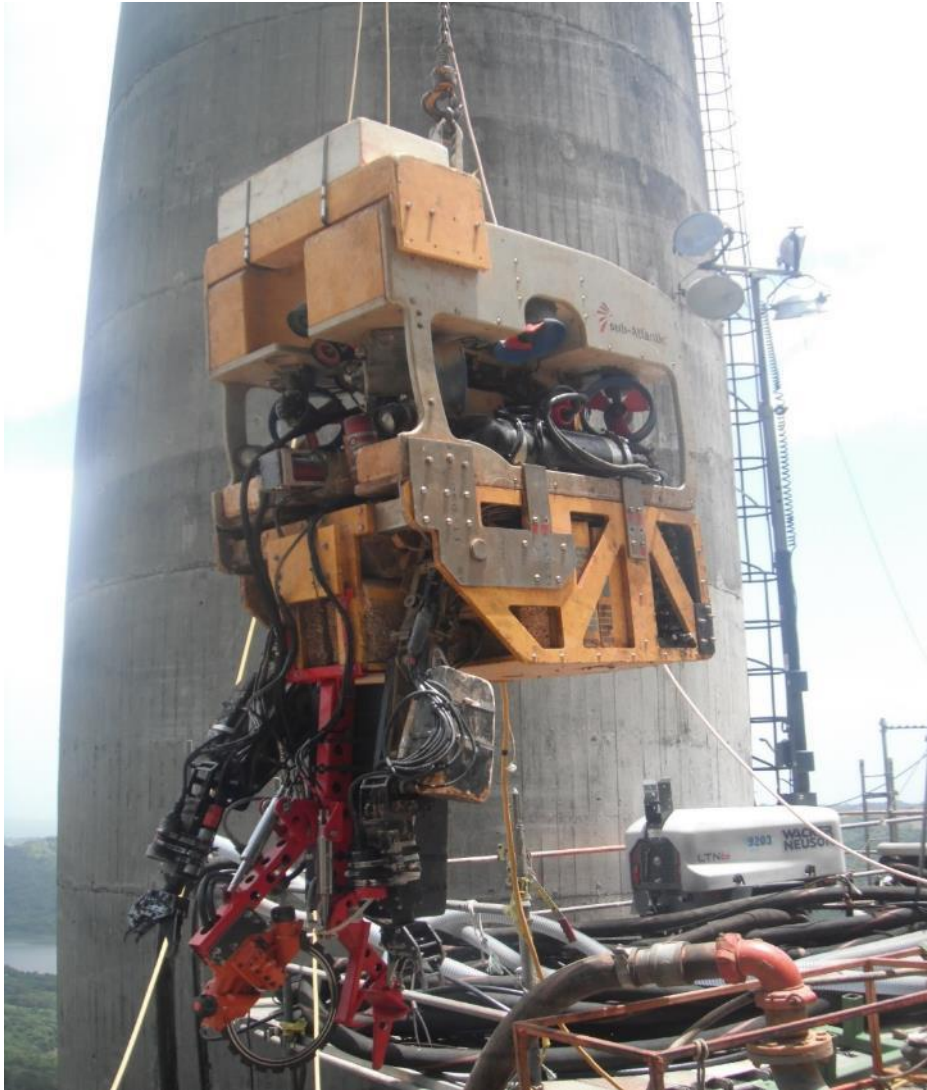
Figure 5: ROV com braços manipuladores para a remoção e instalação das grades

A primeira fase em Yauco I foi integrar ferramentas para que o ROV realizasse as operações de corte e remoção das grades: dois braços manipuladores de cinco funções que poderiam ser usados para operar ferramental e para retirar as estruturas. Foram adicionadas câmeras de vídeos aos braços do manipulador para que o piloto pudesse monitorizar independentemente a vista de cada braço.

Foi através desses braços e das ferramentas instaladas, tais como serra rotativas, tórquímetros entre outros que o ROV fez a remoção das grades. A equipe da Hibbard Inshore usou o ROV para instalar air-bags pneumáticos a fim de recuperar as seções das grades através da chamine de equilíbrio.

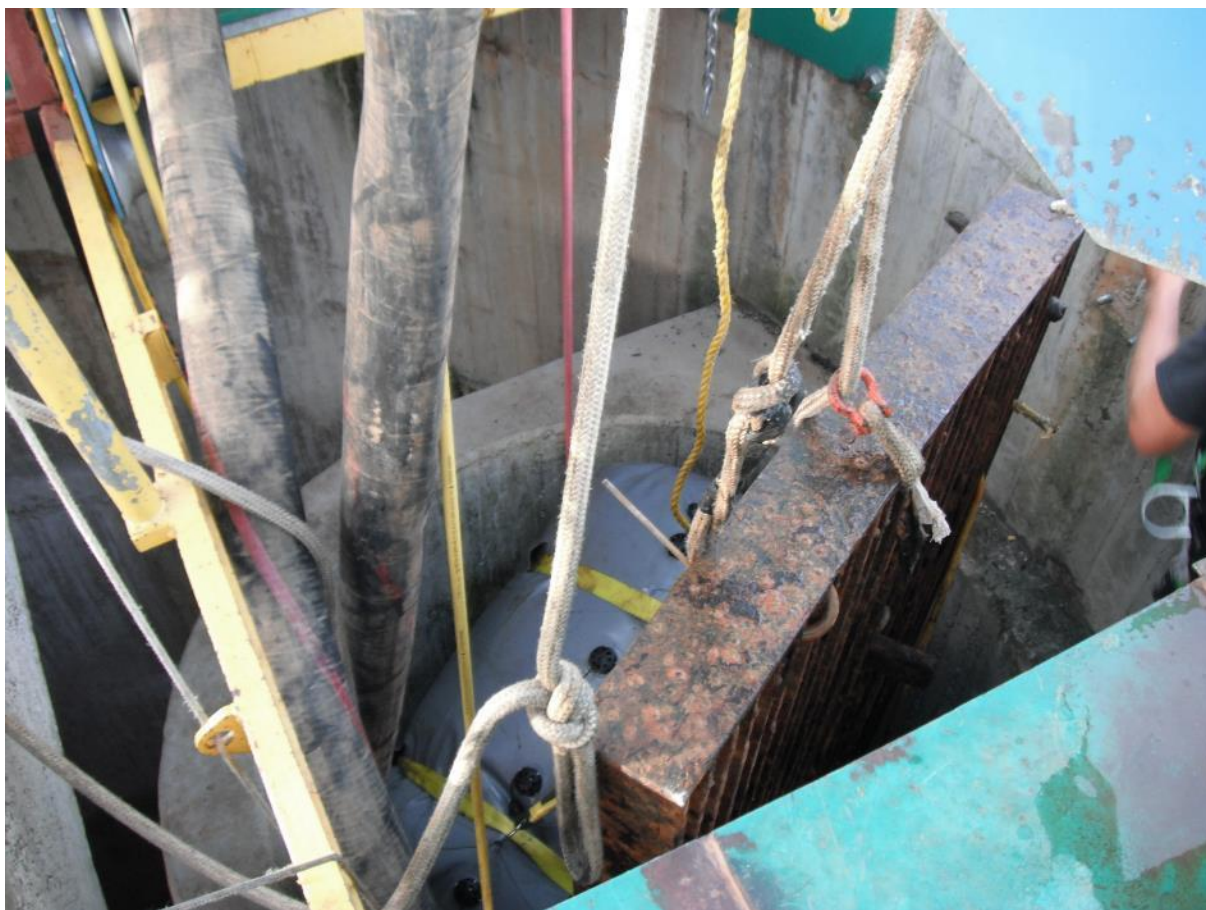
Figure 6: Retirada das grades

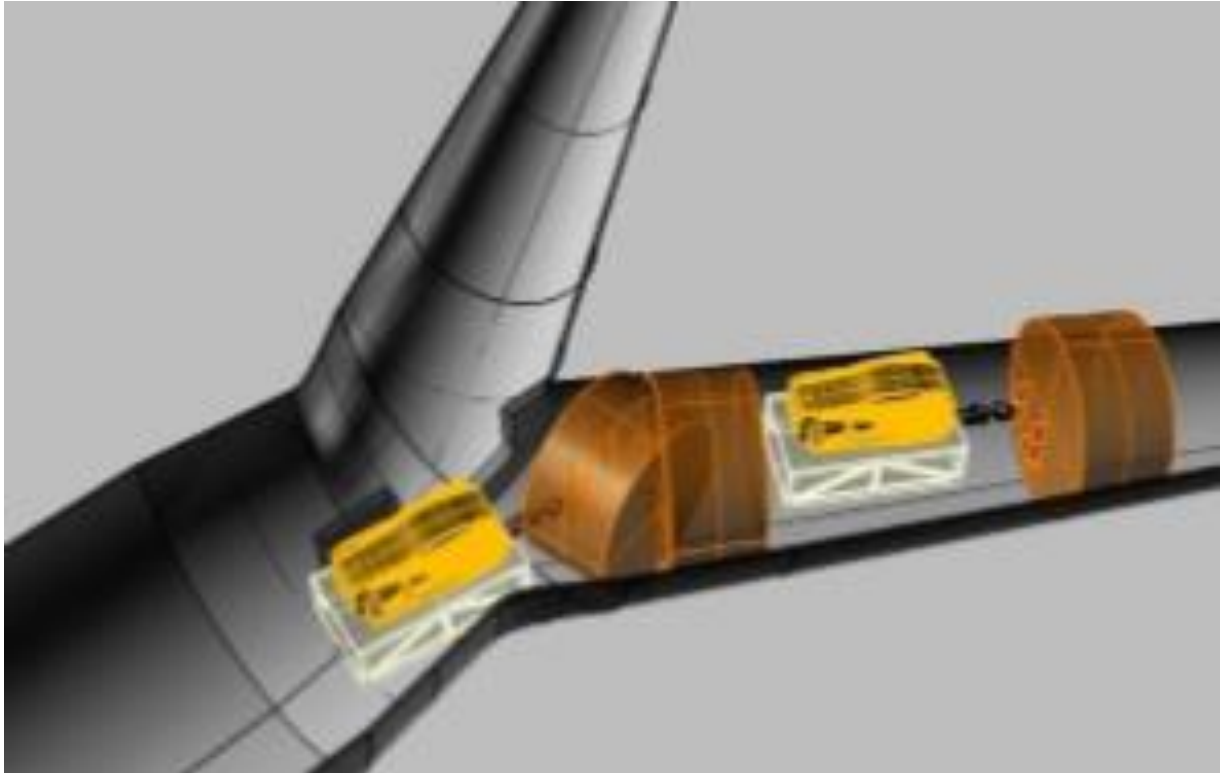
Em Yauco II, as turbinas necessitavam de manutenção, mas a válvula de fechamento tinha um problema e não conseguia fechar completamente o fluxo:isso não permitia trabalhar em segurança.

Figure 7: Bifurcação do penstock e reconstrução CAD do ROV instalando o tampão

Após a fabricação do tampão temporário e vários testes em piscinas, o ROV colocou o tampão que tinha vedações redundantes, bem como monitoramento de pressão para determinar se algum dos selos não estavam acoplados corretamente ou não estavam segurando.

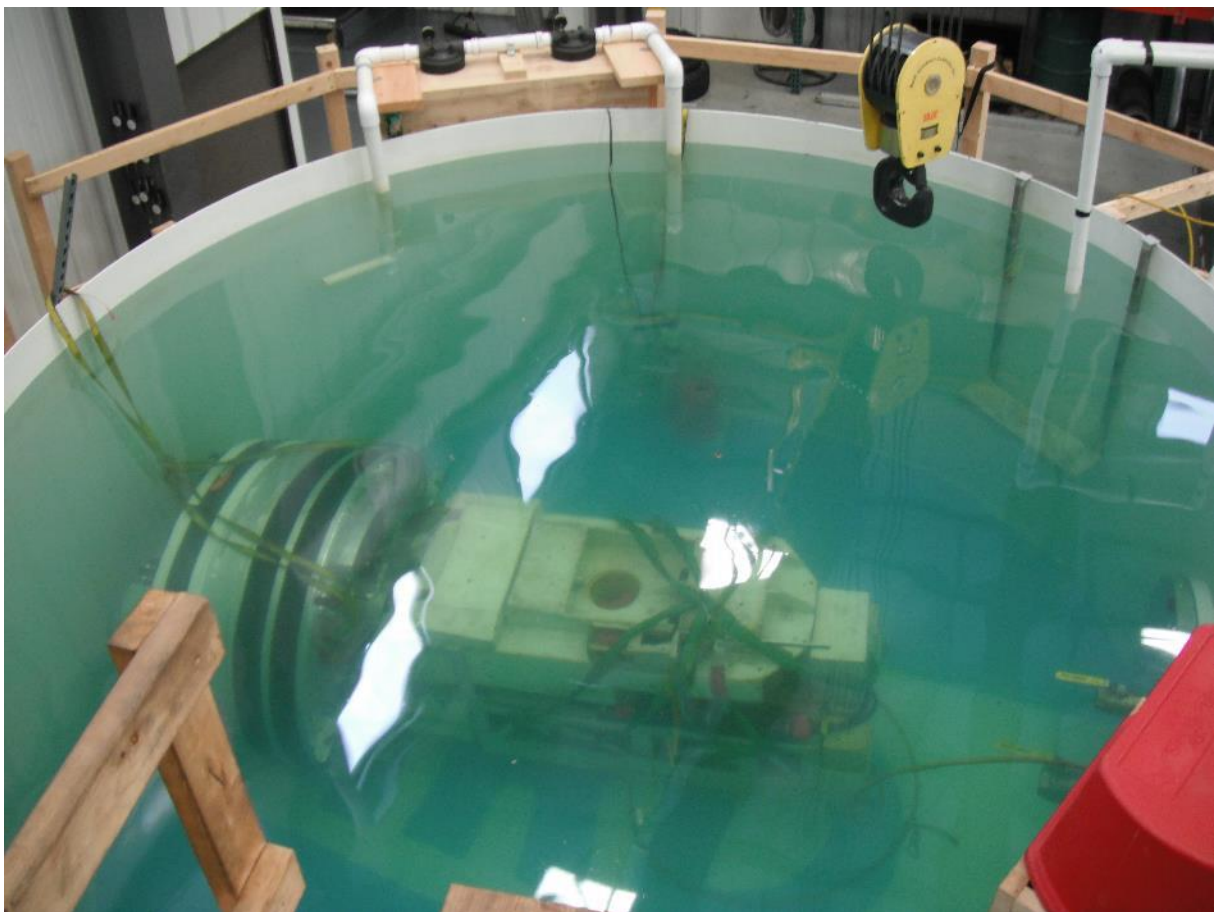
Figure 8: Test de instalação do tampão

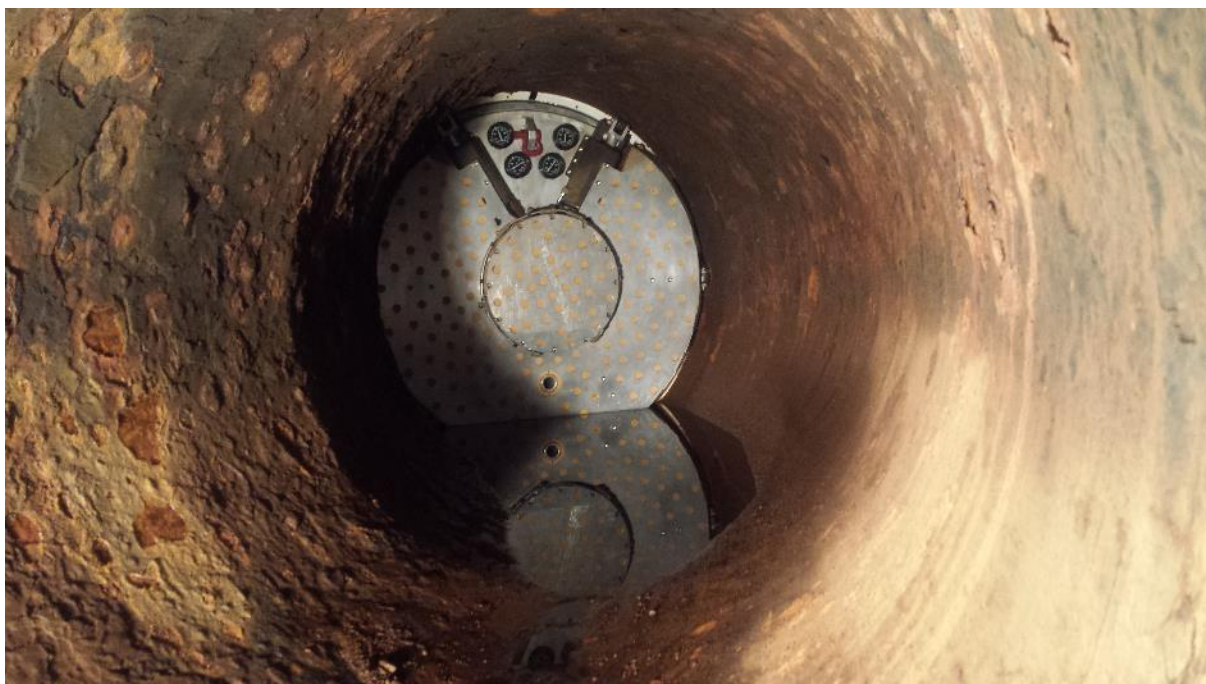
Figure 9: Tampão instalado

Após a instalação a PREPA trabalhou para a remoção da válvula e depois que as manutenções foram executadas , o Time da Hibbard Inshore removeu o tampão provisório do conduto forçado.

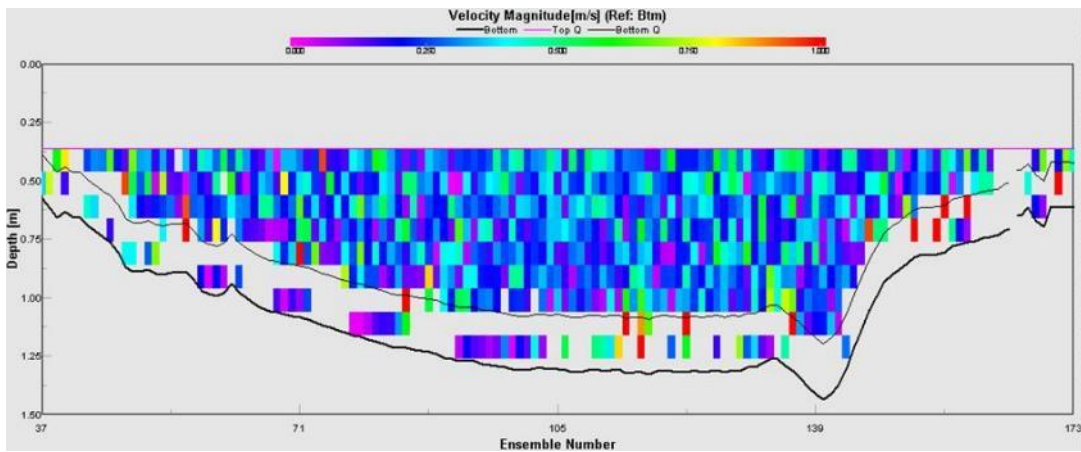
Essa parte foi executada através de um Doppler que produz perfis das correntezas. O ADCP foi instalado ao ROV e para cada ponto notável foram executadas uma serie de secções transversais do túnel mapeando e medindo as vazões laterais da água. Todas as medidas foram executadas com o ROV em Hovering, ou seja, parado e tensionado pelo cordão umbilical,prestando muita atenção a não criar movimentos de água com os propulsores. Eventuais movimentos acidentais do ROV foram controlados pelo sistema inercial integrado a eletrônica de controle do ROV.

Figure 12: Exemplo de secção transversal de ADCP

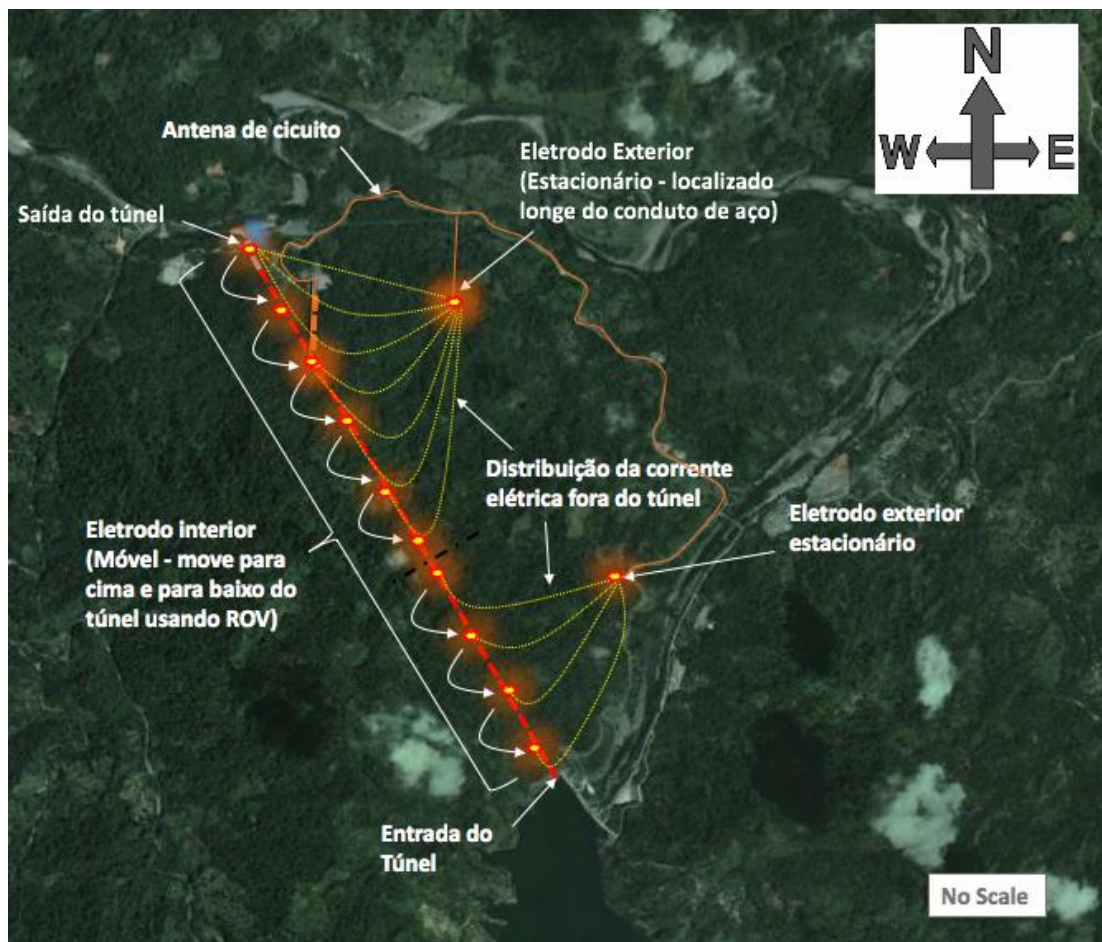
A conclusão do projeto envolveu mais uma vez os parceiros da Willowstick para o mapeamento dos caminhos da água. Para essa fase usamos a metodologia tradicional de Willowstick que consiste em instalar um eletrodo dentro do túnel em posição estratégica e usar o outro eletrodo emparelhado e posicionado em vários lugares fora do túnel para medir os campos magnéticos gerados pela confluência da corrente elétrica através dos eletrodos. Através de especiais instrumentos da Willowstick, foi possível mapear os caminhos da água.

Figure 14: Mapeamento dos caminhos da água
