**INSPEÇÕES E TRABALHOS SUBAQUÁTICOS ATRAVÉS DE ROV,
APRESENTAÇÃO DE CASOS DE SUCESSO**

Fabio IANNOTTA
Diretor – Hibbard Inshore Brasil.

A Hibbard Inshore, empresa de plurianual experiência em operações subaquáticas INSHORE com ROV, foi contratada a fim de executar inspeções e trabalhos subaquáticos nas UHE de Yauco I e Yauco II (PREPA Puerto Rico Electric Power Authority)

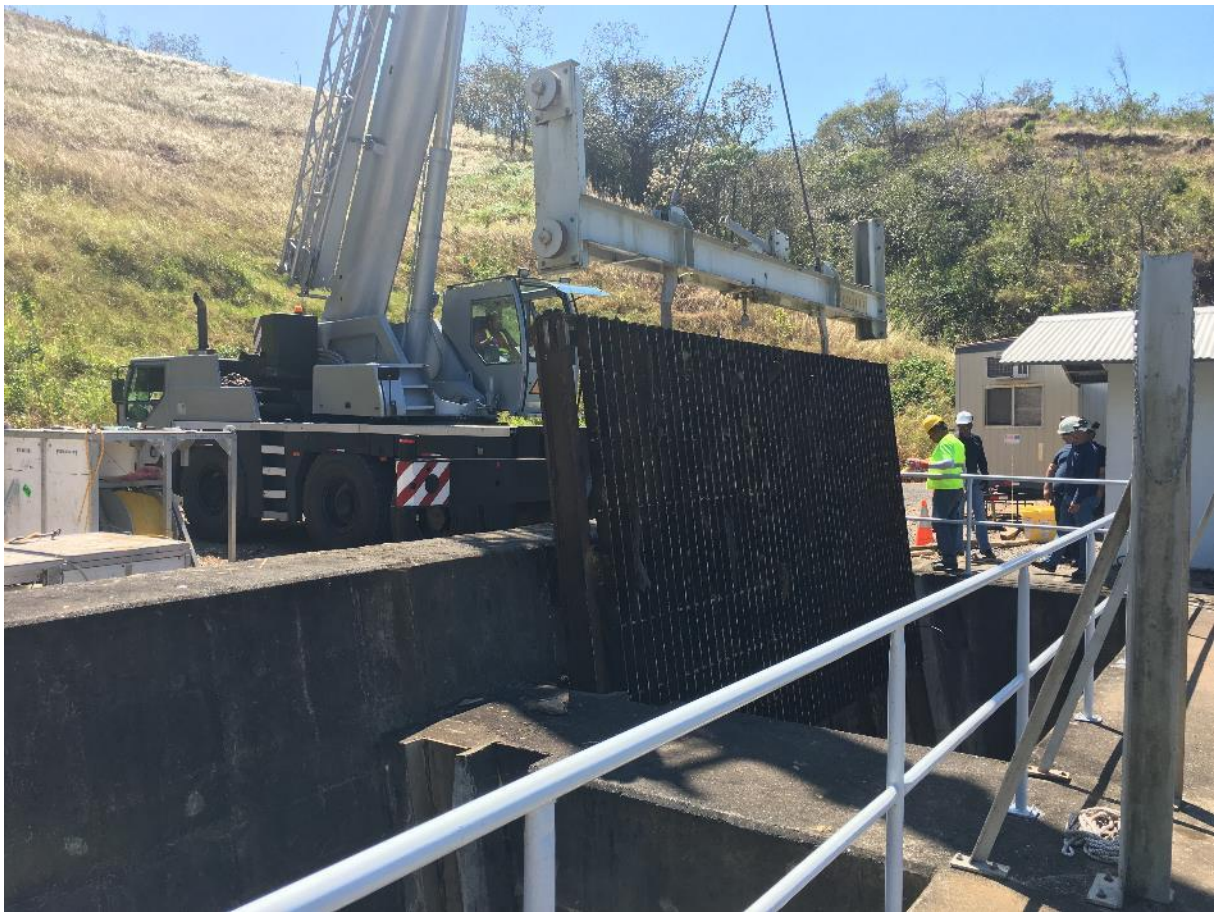
Figure 10: Retirada das grades

Os trabalhos em Yauco I pode ser resumido em: mapeamento, dimensionamento e remoção de sedimento em Rock-trap, remoção das grades encontradas quebradas e deslocadas no conduto forçado e a instalação de novas grades. A profundidade das operações era de cerca 100 metros.

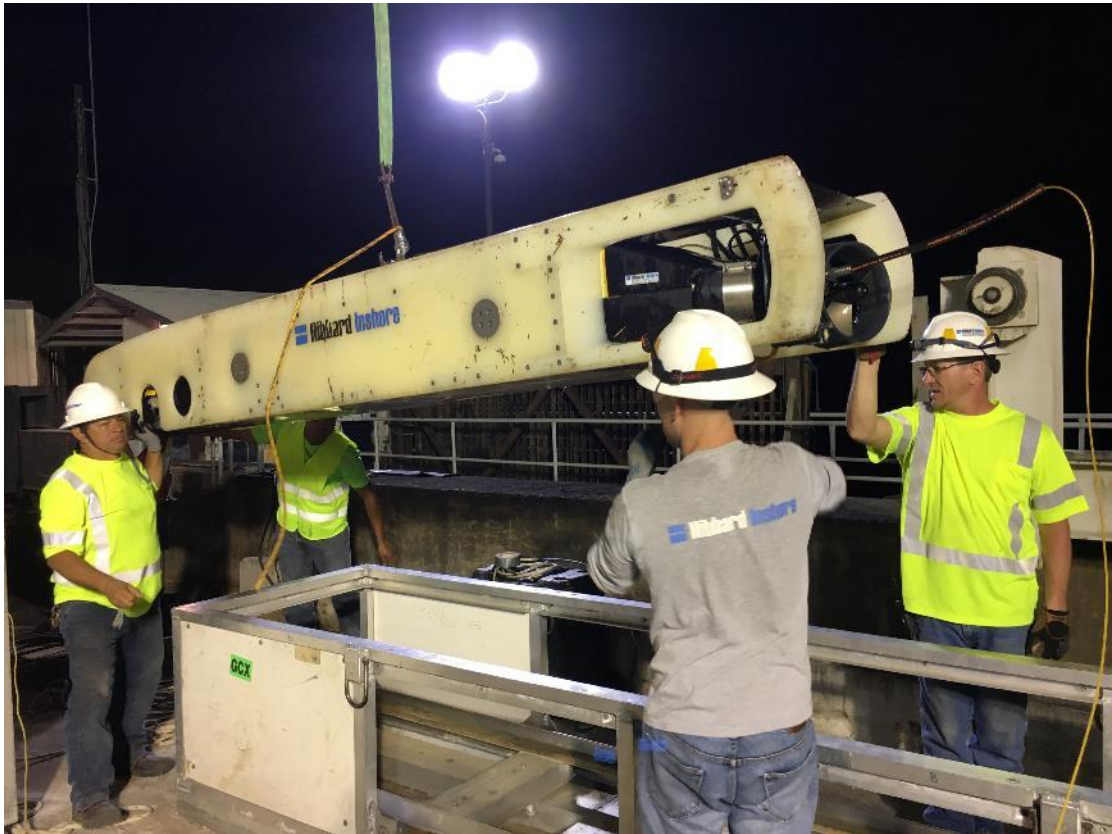
Figure 11:ROV entrando pela tomada d' água
